COLETÂNEA EM SANEAMENTO AMBIENTAL**SÉRIE TEMÁTICA
RESÍDUOS SÓLIDOS E GEOTECNIA AMBIENTAL
VOLUME 2**

**CONTAMINAÇÃO DE SOLO POR DISPOSIÇÃO DE
RESÍDUOS URBANOS: ESTUDO DE CASOS**

70 p. (**Série Temática: Resíduos Sólidos e Geotecnia Ambiental - Volume 2**)

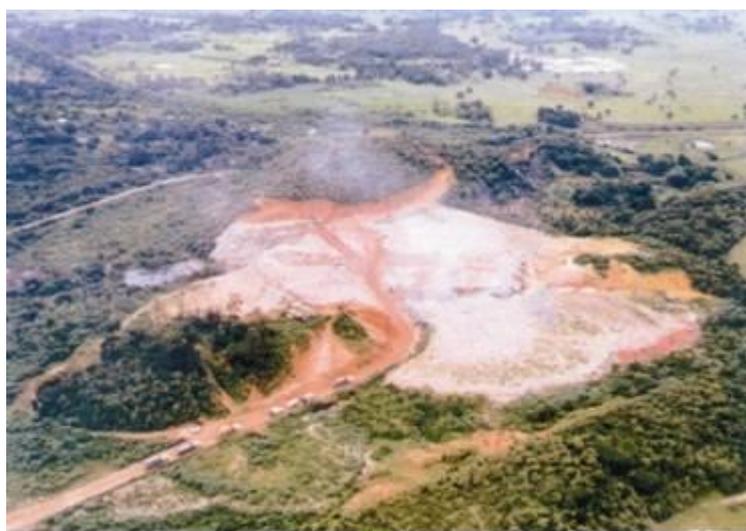
Figura1. Vista da área do lixão.

sistema de drenagem para gases e um sistema de drenagem das águas pluviais. Toda área de lixo foi revestida com uma camada de 0,60 cm de argila. A **figura 1** apresenta uma vista da área antes da intervenção e a **figura 2** uma visão panorâmica da área em 2003.

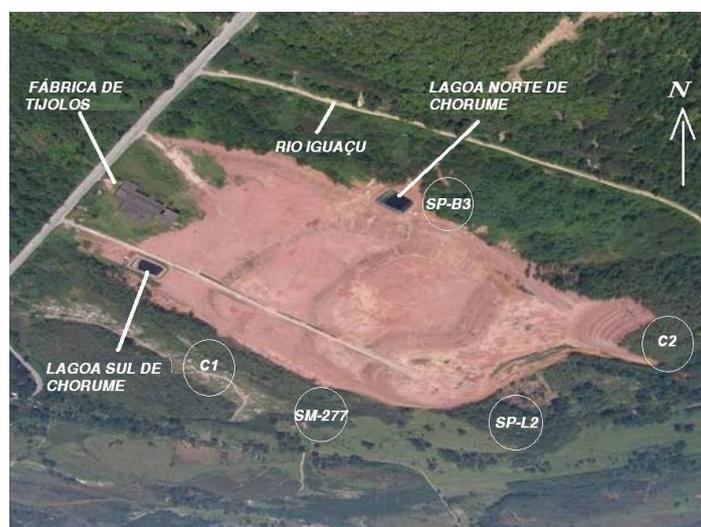
Figura 2. Vista panorâmica da área do lixão.

Os pontos de amostragem, SP-B3, SP-L2 e SM-277, estão localizados no entorno do aterro em áreas adjacentes ao pé do dique de contenção (vide **figura 2**). Na perfuração dos furos foram utilizados equipamentos a percussão ou sonda rotativa, quando a resistência do lixo ou do terreno não permitia o avanço por lavagem. Foram tomados cuidados especiais para, próximo ao ponto a ser amostrado, minimizar a lavagem. De cada furo foram coletadas 5 (cinco) amostras indeformadas, com amostradores Shelby e Denisson de 8" de diâmetro, em profundidades distintas. Nos furos efetuados foram instalados piezômetros de 2" de diâmetro.

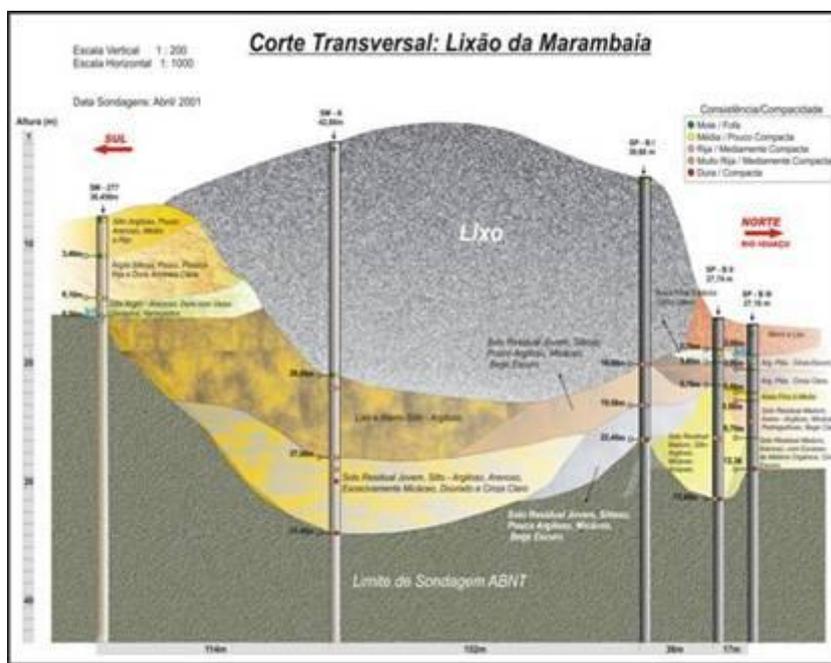
Sondagens realizadas em 2001 indicaram o substrato da região como predominantemente silto-argiloso, pouco arenoso e consistência de médio a rijo na vertente sul, lado oposto ao Rio Iguaçu. No sentido norte em direção ao rio, o solo, apesar da predominância de natureza argilosa, apresenta também características arenosas. O nível d’água encontrava-se, na face sul, a uma profundidade de 8,50 m, e na face norte a 2,60 m, região com características de várzea, já que está próxima à estrada de terra que margeia o rio Iguaçu. A **figura 3** apresenta o corte transversal Sul-Norte da área (MOTA, 2005).

Figura 3. Corte transversal Sul-Norte.
 (Fonte: MOTA, 2005)

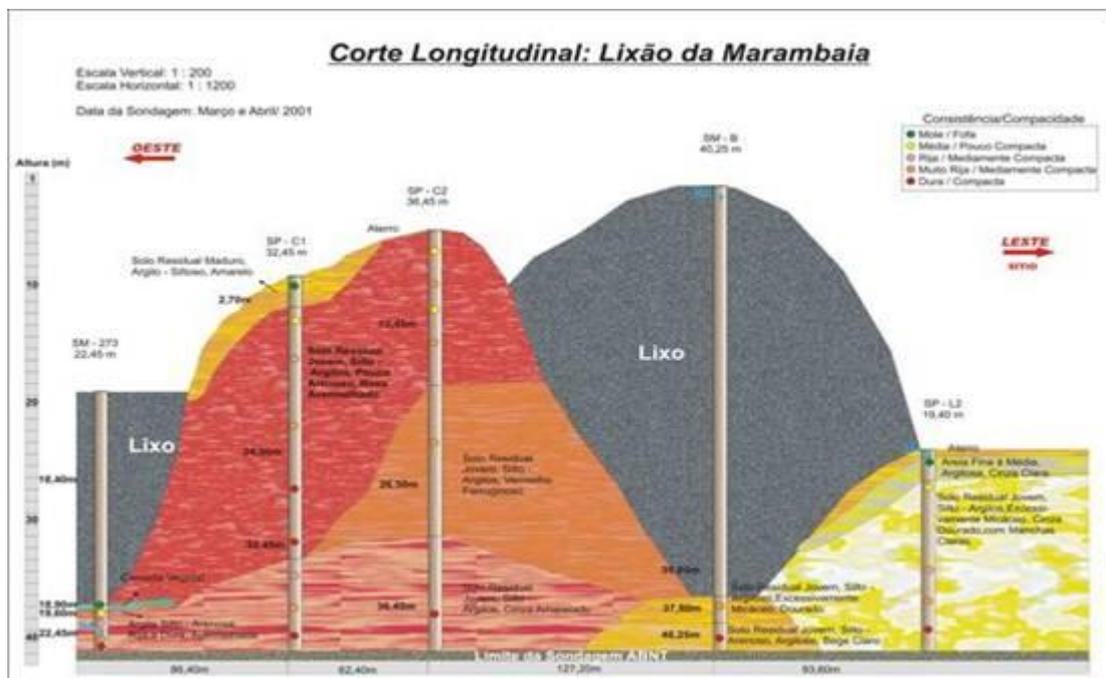
O corte longitudinal Leste-Oeste, elaborado a partir das sondagens de 2001 e apresentado na **figura 4**, mostra a presença de duas massas distintas de resíduos, o que denota a ausência de qualquer critério técnico na ocupação da área como vazadouro de lixo. O maciço localizado entre as duas massas de lixo era uma área preservada, onde se identificava o solo natural da região. Este material tinha predominantemente características de solo residual jovem silto-argiloso e pouco arenoso, com

coloração variando de amarelo (mais argiloso) a vermelho (mais siltoso). Esta área foi toda utilizada como empréstimo nas obras de recuperação.

Figura 4. Corte Transversal Leste-Oeste.

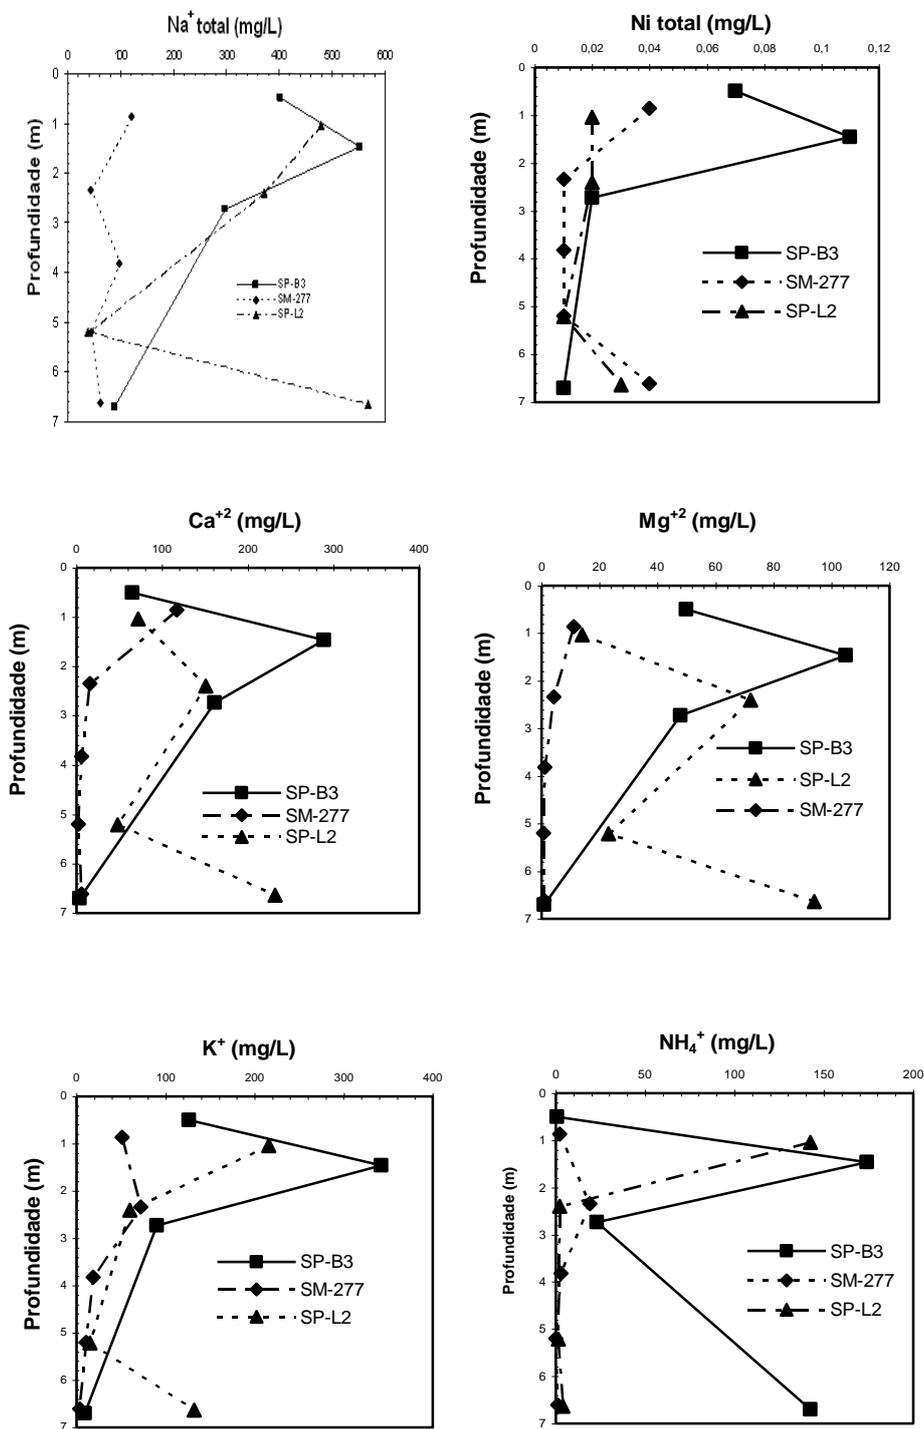
A concentração de sódio (vide **figura 5a**) apresentou um comportamento mais irregular, mas indicando que uma possível migração possa estar ocorrendo até 7 m de profundidade. No entanto, as concentrações em profundidade são relativamente baixas quando comparadas com as do lixiviado (930 mg/L) presente na lagoa mais próxima. Analisando os valores obtidos para cloreto nas duas amostras a 2,5 e 4 m de profundidade, verifica-se que são valores extremamente baixos quando comparados com a concentração de 1413 mg/L da lagoa de lixiviado.

Figura 5. Perfis de concentração de acordo com a profundidade: (a) sódio (b) níquel (c) cálcio (d) magnésio (e) potássio (f) nitrogênio amoniacal.
(Fonte: RITTER *et al.*, 2006 apud MOTA, 2005)

As concentrações de níquel, cálcio e magnésio estão baixas (**figuras 5b, 5c, 5d**), não indicando contaminação. As concentrações de potássio e nitrogênio amoniacal (**figuras 5e, 5f**) medidas no solo na profundidade de 2,5 m, indicam que um possível processo difusivo possa estar ocorrendo. No entanto, medidas de concentração efetuadas na água amostrada do piezômetro instalado a 6,5 m de profundidade, não indicaram qualquer contaminação (MATOS, 2005).

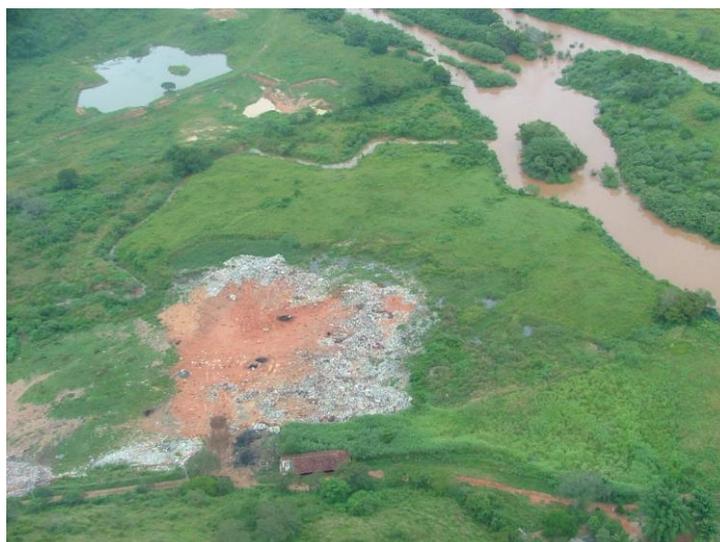
Figura 6. Vista aérea do Depósito do Anta.

A implantação do Aproveitamento Hidrelétrico de Simplício (no rio Paraíba do Sul), nos municípios de Sapucaia e Além Paraíba, limite dos Estados do Rio de Janeiro e Minas Gerais, atingirá a área hoje ocupada pelo depósito de lixo de Anta (lixão no município de Sapucaia). O lago da barragem inundará a área do atual depósito (vide **figura 6**). Por esta razão foi necessário se fazer um diagnóstico da situação existente, em termos de contaminação do subsolo, naquele depósito (FURNAS e ENGEVIX, 2006; RITTER *et al.*, 2007).

Desta forma, foram realizadas sondagens à percussão e retiradas amostras de solo sob o lixão do Anta, para se verificar uma possível contaminação no subsolo.

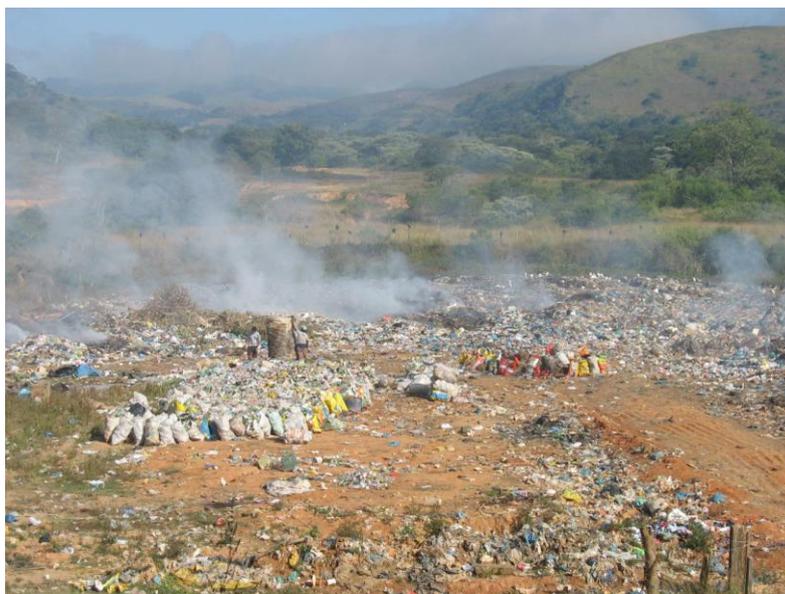
gases. A única medida mitigadora que a Prefeitura implementou foi a cobertura parcial dos resíduos com terra, tendo efetuado quatro intervenções deste tipo, durante o ano de 2005. No entanto, em maio de 2006, o depósito se encontrava com lixo exposto novamente, conforme se verifica na **figura 7**.

Figura 7. Vista do lixão do Anta (maio de 2006).
(Fonte: FURNAS e ENGEVIX,2006)

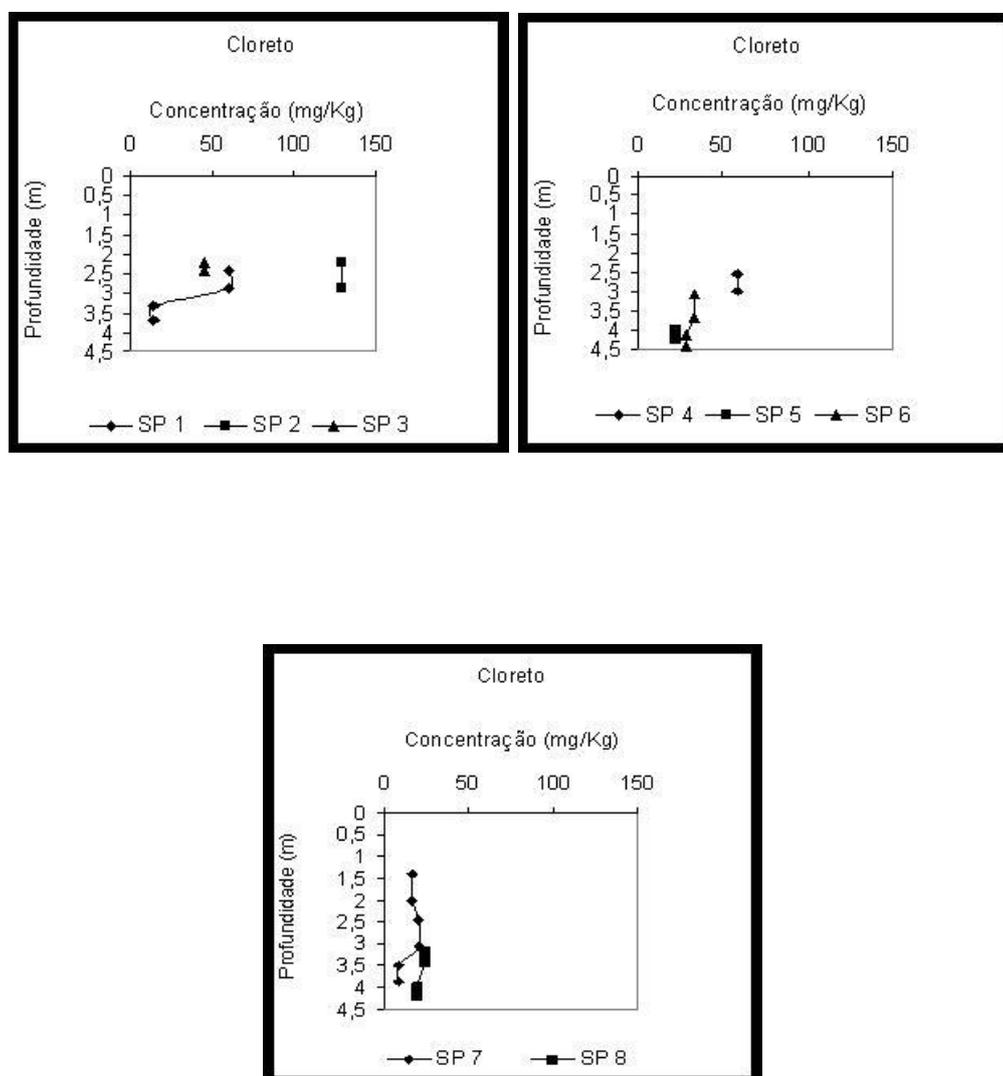
Figura 8. Perfis de concentração de acordo com a profundidade nas sondagens realizadas: cloreto
 (Fonte: RITTER *et al*, 2007)

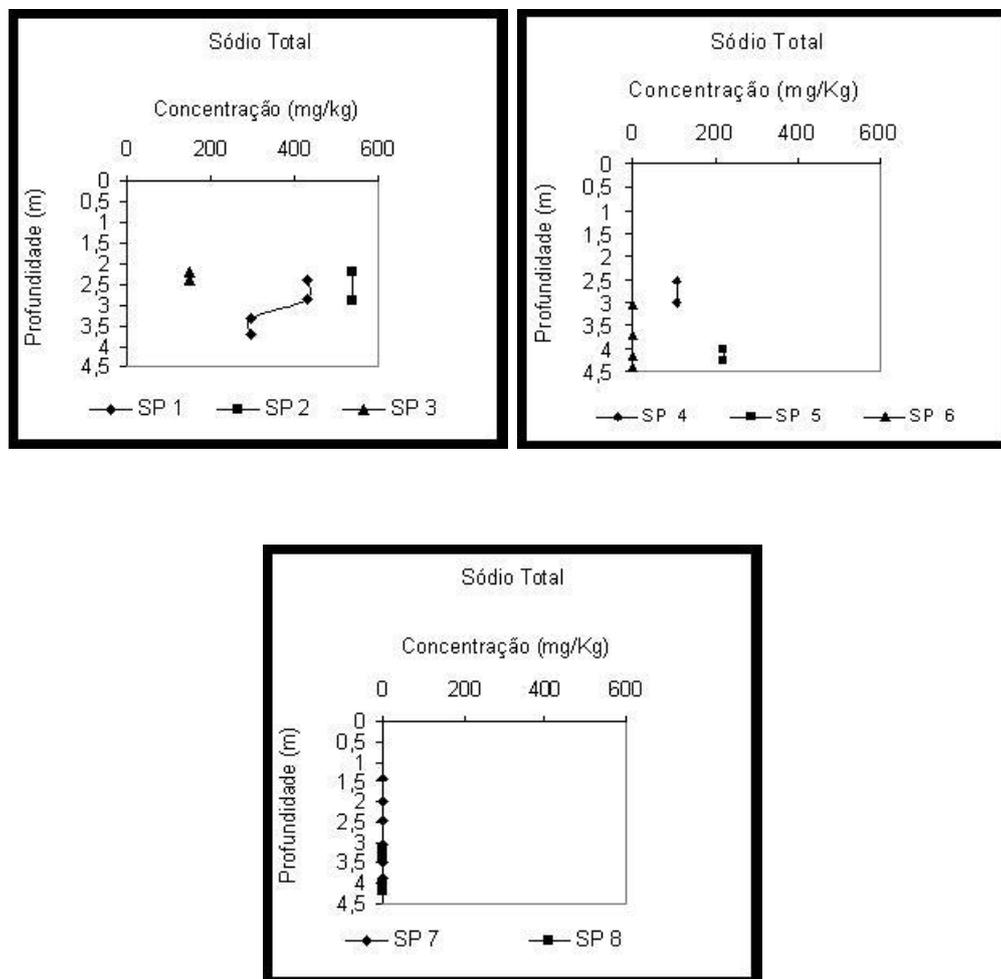
Figura 9. Perfis de concentração de acordo com a profundidade nas sondagens realizadas: sódio
(Fonte: RITTER *et al*, 2007)

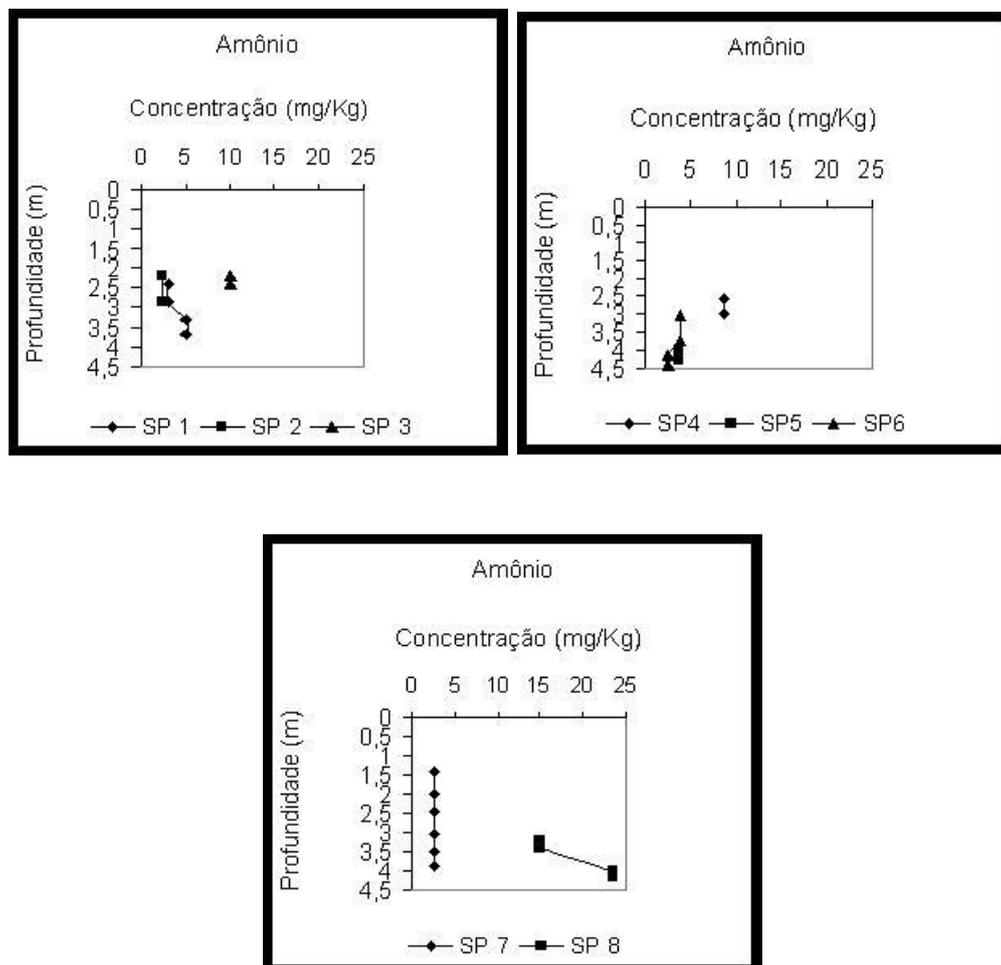
As concentrações de amônio (nitrogênio amoniacal) costumam ser indicadores, conforme ressaltado anteriormente, da contaminação por lixiviado. Os valores apresentados na **figura 10** indicam valores baixos para todas as amostras.

Figura 10. Perfis de concentração de acordo com a profundidade nas sondagens realizadas: amônio

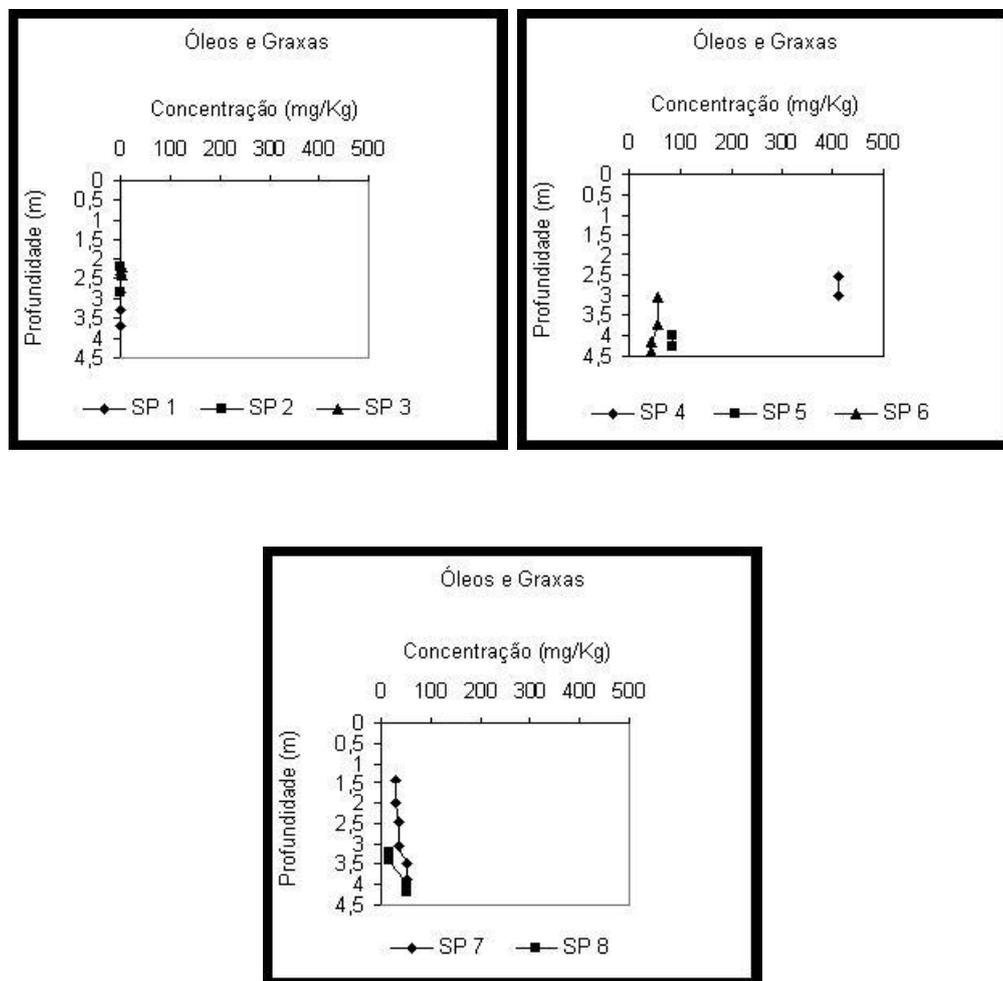
Figura 11. Perfis de concentração de acordo com a profundidade nas sondagens realizadas: óleos e graxas.
 (Fonte: RITTER *et al.*, 2007)

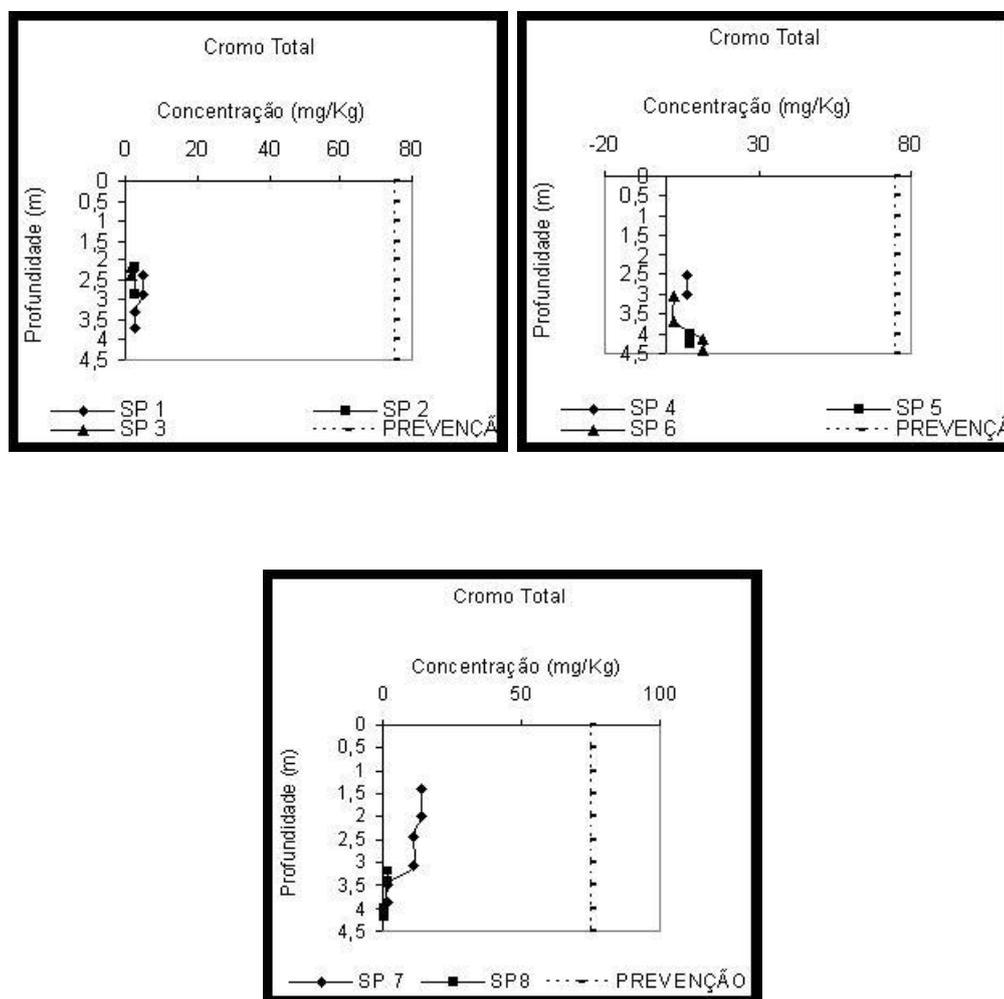
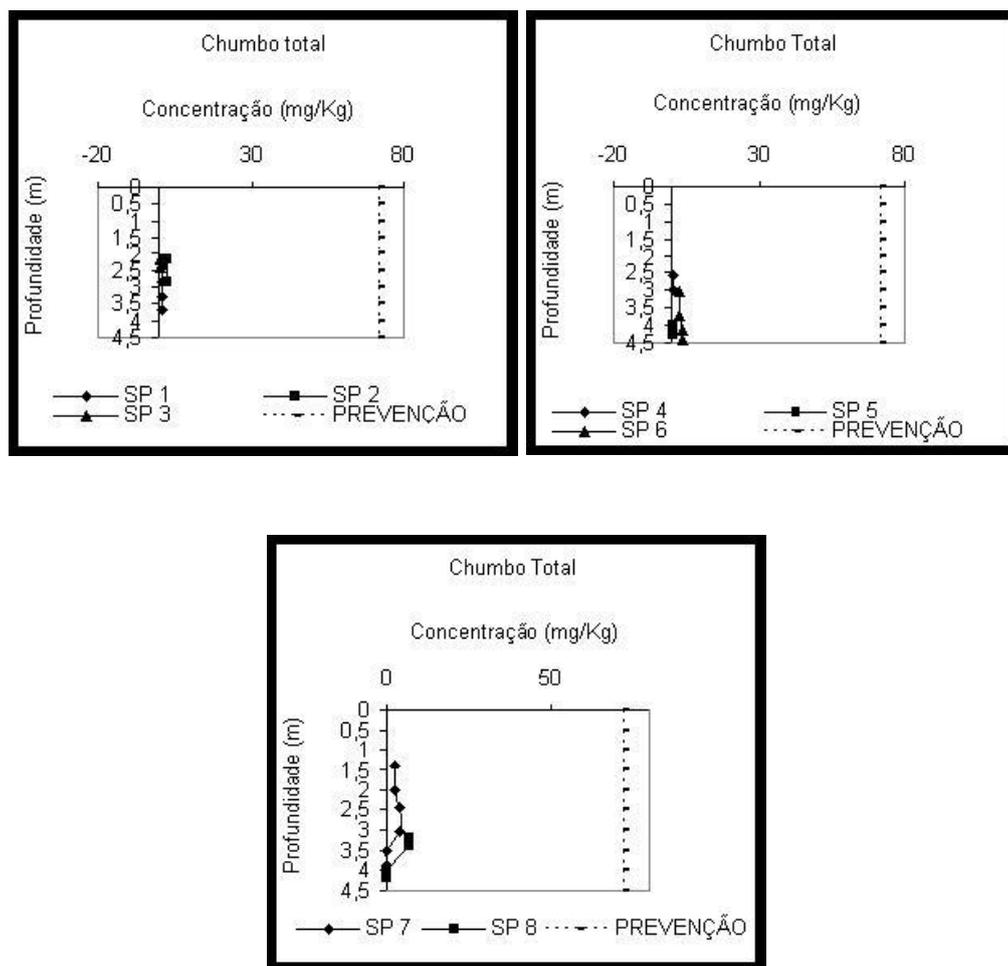
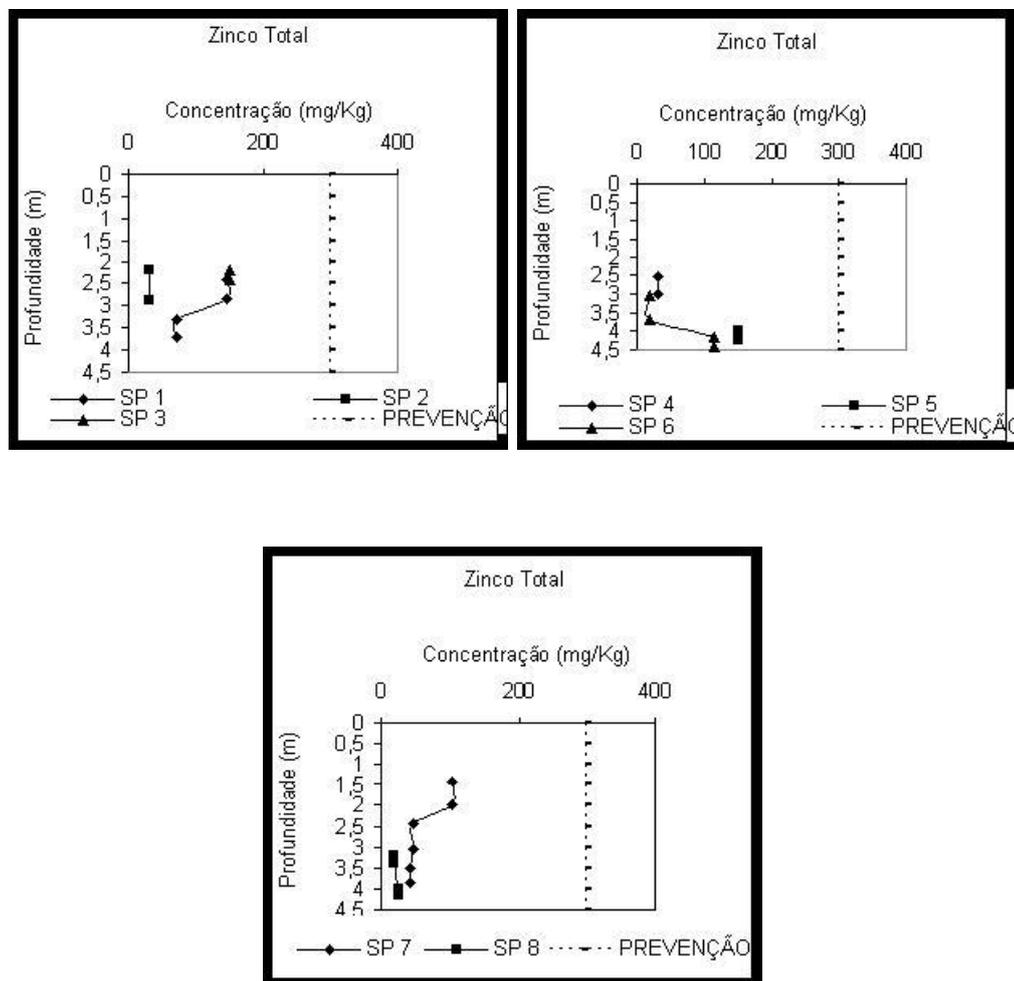
Os valores para os metais pesados cromo, chumbo e zinco, apresentados nas **figuras 12 a 14**, em conjunto com o nível de prevenção definido pela CETESB, mostram concentrações extremamente baixas. A CETESB indica ainda referência de qualidade para os solos do estado de São Paulo; verifica-se que os valores médios do solo do lixão do Anta para cromo (cerca de 7 mg/kg), chumbo (cerca de 3 mg/kg) e zinco (cerca de 70 mg/kg) são menores do que os definidos em São Paulo, respectivamente 40, 17 e 60 mg/kg.

Figura 12. Perfis de concentração de acordo com a profundidade nas sondagens realizadas: cromo.
(Fonte: RITTER *et al.*, 2007)

Figura 13. Perfis de concentração de acordo com a profundidade nas sondagens realizadas: chumbo

Figura 14. Perfis de concentração de acordo com a profundidade nas sondagens realizadas: zinco
(Fonte: RITTER *et al.*, 2007)

Estes resultados indicam que no lixão do Anta não ocorreu migração de contaminantes para o solo de fundação.

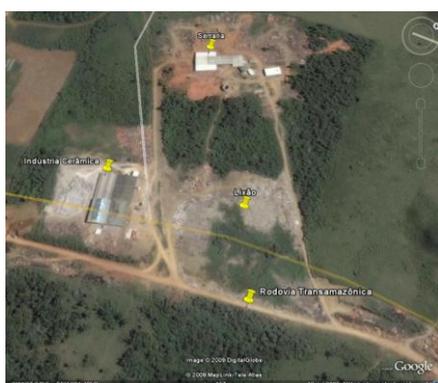
Figura 15. Vista aérea do lixão
(Fonte: ELETROBRÁS, 2009)

O destino final dos resíduos sólidos urbanos do município de Altamira está localizado junto a Rodovia Transamazônica numa área aproximada de 35.000 m². A disposição é totalmente inadequada, a céu aberto sem nenhum tipo de cobertura diária do lixo, sem drenagem das águas superficiais e sem coleta e tratamento do lixiviado e dos gases gerados, constatando-se a presença de catadores. O lixão está estabelecido neste local há mais de 10 anos (desde 1996) e recebe todos os resíduos urbanos do município.

Um trator de esteiras da prefeitura eventualmente espalha o lixo na área do lixão. A área não é cercada, e tem como vizinhos uma indústria cerâmica e, diametralmente oposto à Transamazônica, uma serraria. A **figura 15** apresenta uma vista aérea da área. Na **figura 16**, se observa o lixão e a indústria cerâmica ao fundo. As demais **figuras 17** e **18** indicam a presença de fumaça, evidenciando a queima de lixo no local, e a presença de uma carvoaria, que se encontra desativada.

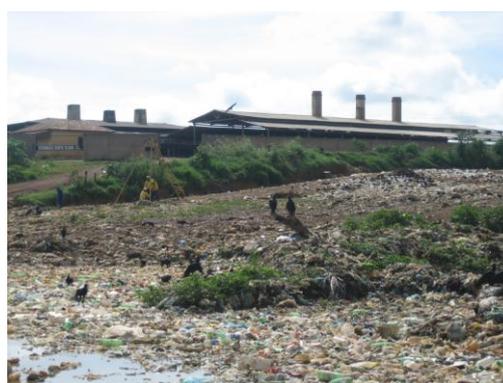
Figura 16. Vista do lixão
(Fonte: ELETROBRÁS, 2009)

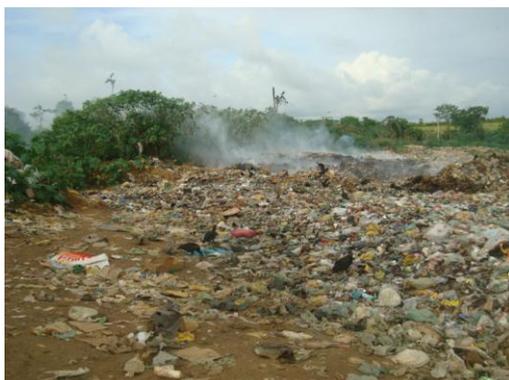
Figura 17. Queima no lixão
(Fonte: ELETROBRÁS, 2009)

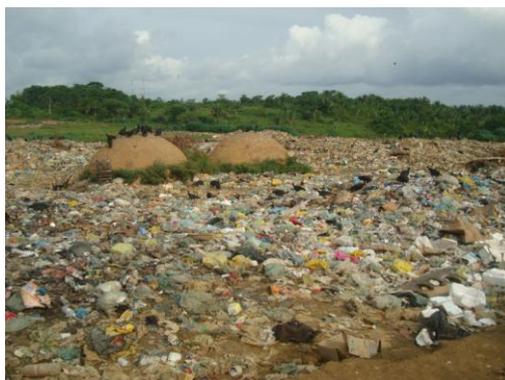
Figura 18. Vista da carvoaria desativada.
(Fonte: ELETROBRÁS, 2009)

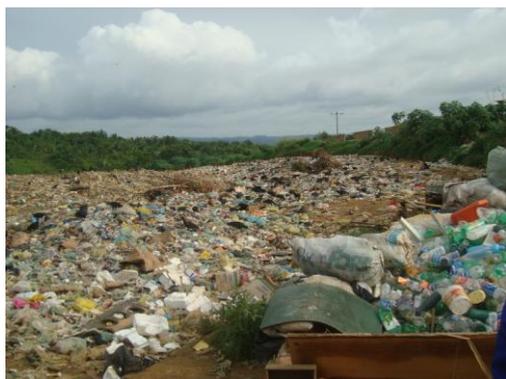
Figura 19. Vista do depósito de lixo
(Fonte: ELETROBRÁS, 2009)

Uma quantidade enorme de urubus, tanto no lixão, quanto na Transamazônica pode ser observada (vide **figuras 19 e 20**).

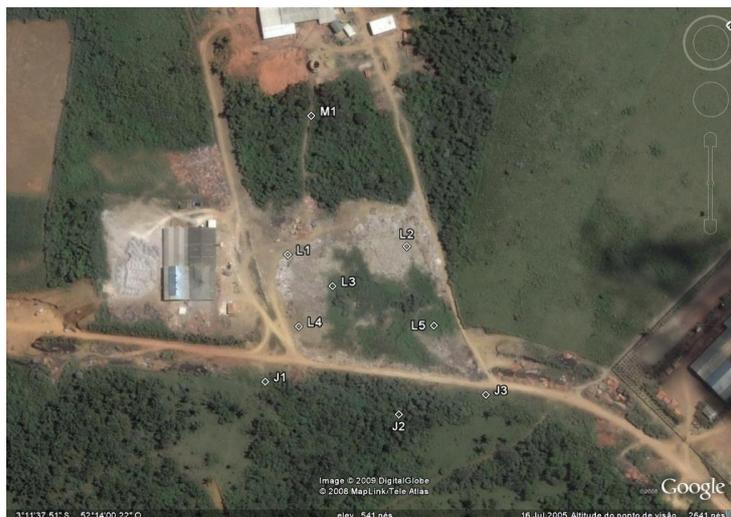
Figura 21. Localização das sondagens.
(Fonte: ELETROBRÁS, 2009)

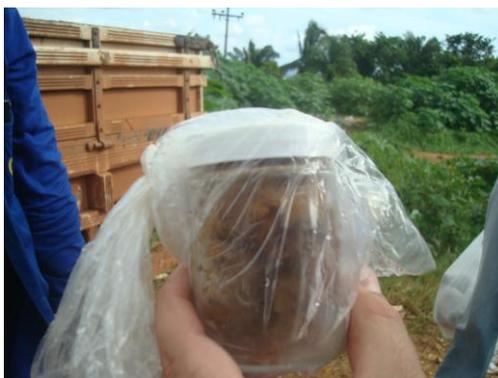
Figura 22. Amostra de solo acondicionada.
(Fonte: ELETROBRÁS, 2009).

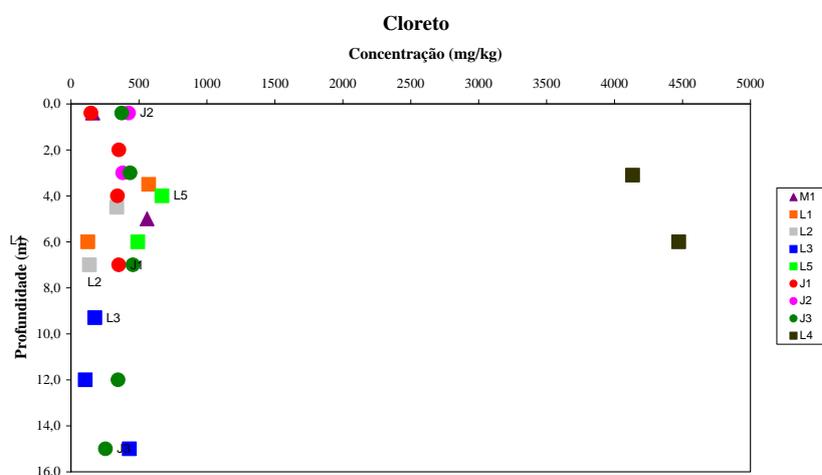
A **figura 23** apresenta os resultados de cloreto determinados no solo sob o lixão (amostras L1 a L5) e das demais sondagens (três a jusante e uma a montante). Verifica-se que, além das cerca de 4300 mg/kg detectadas em L4, os maiores valores de cloreto, entre 600 e 700 mg/kg, ocorrem nas amostras L1 e L5 retiradas logo abai-

xo do lixo, e os valores diminuem em profundidade. Em L3, a cerca de 15 m de profundidade, o valor encontrado é de 400 mg/kg. O nível de concentração de cloreto determinado é significativo, e considerando que valores semelhantes são encontrados nos pontos a jusante, é provável que a contaminação esteja ocorrendo. No ponto a montante, a cerca de 5 m de profundidade, em torno da cota 168 m, ocorre uma camada de um metro de silte com pedregulho, podendo formar uma camada mais permeável que permitiria uma migração de lixiviado para essa região, o que justificaria o valor de 550 mg/kg encontrado para cloreto.

Figura 23. Concentração de Cloreto no solo
 (Fonte: ELETROBRÁS, 2009)

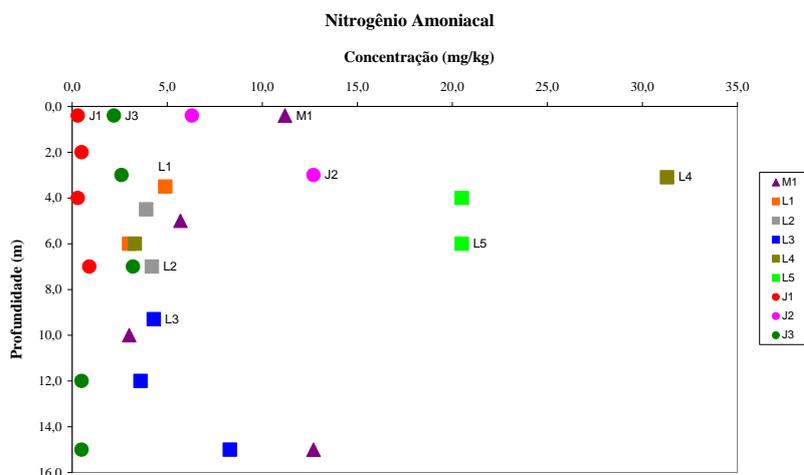
A **figura 24** apresenta os resultados de nitrogênio amoniacal. Os valores são baixos, e mesmo o valor de 30 mg/kg, na sondagem L4, não pode ser considerado alto. No entanto, esse elemento em geral não ocorre naturalmente em solos e, portanto indica uma migração do lixiviado.

Figura 24. Concentração de nitrogênio amoniacal no solo.
 (Fonte: ELETROBRÁS, 2009)

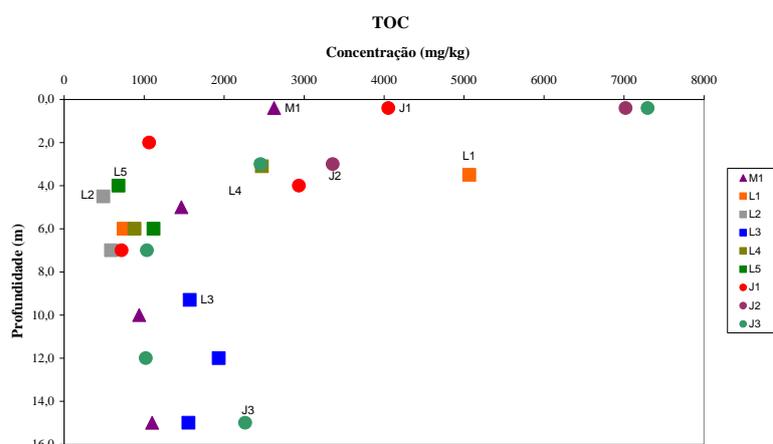
Os resultados de carbono orgânico total (COT) estão apresentados na figura 25. Eles indicam a presença de carbono em teores significativos, próximo à superfície, o que seria esperado na região Amazônica. É sabido que os solos constituem um importante componente no ciclo biogeoquímico do carbono, representando, em determinadas regiões, áreas de elevado estoque do mesmo. Através da infiltração das águas nos solos a matéria orgânica vai sendo transportada e acumulada nas zonas do subsolo. Os valores de COT encontrados nas amostras de solo retiradas sob a massa de lixo e os valores encontrados nas áreas a montante e jusante do lixão estão próximos. Embora seja provável que os resultados de presença de carbono nas amostras de solo retiradas sob o lixo decorram da poluição dos resíduos domiciliares ali dispostos (com cerca de 60% de componentes orgânicos), os resultados de montante e jusante mostram que este poderia ser um ciclo natural na região.

Figura 25. Concentração de Carbono orgânico Total (TOC) no solo.
(Fonte: ELETROBRÁS, 2009)

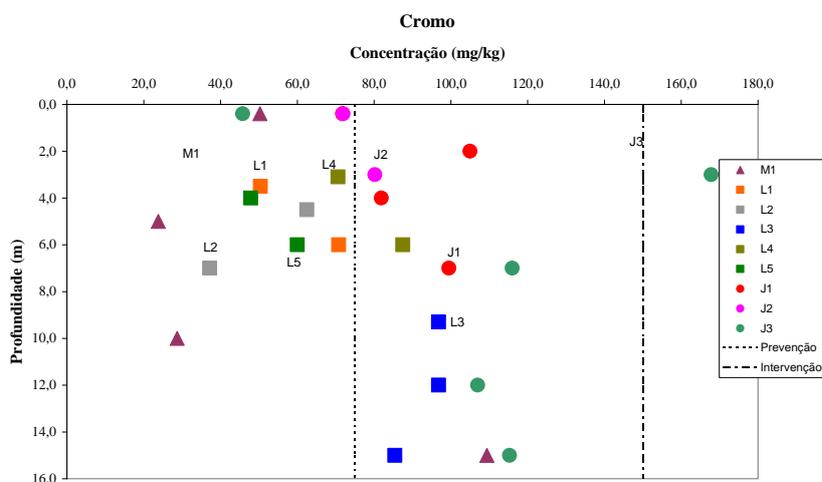
Não há contaminação por metais pesados cujas concentrações encontradas são muito baixas, com exceção do Cromo, cujos resultados estão apresentados na figura 26. O nível de referência de qualidade dos valores orientadores da CETESB é de 40 mg/kg, o nível de prevenção é de 75 mg/kg, enquanto que o nível de intervenção para atividade agrícola é de 150 mg/kg. Verifica-se que os resultados em sua maioria estão acima do nível de referência, e entre o nível de prevenção e interferência; somente um ponto (J3) está acima de interferência. Não há uma explicação, com base em atividades antropogênicas, para tal fato, na medida em que, a menos da existência de algumas oficinas eletro-mecânicas de pequeno porte, não há informações sobre possíveis fontes de Cromo na região. Uma possibilidade, que poderia ser a de curtumes em função dos frigoríficos locais, foi descartada pelas informações obtidas. Assim, não deve ser descartada a possibilidade de o Cromo ser de fonte natural, como constituinte da matriz do solo da região.

Figura 26. Concentração de Cromo no solo.
(Fonte: ELETROBRÁS, 2009)

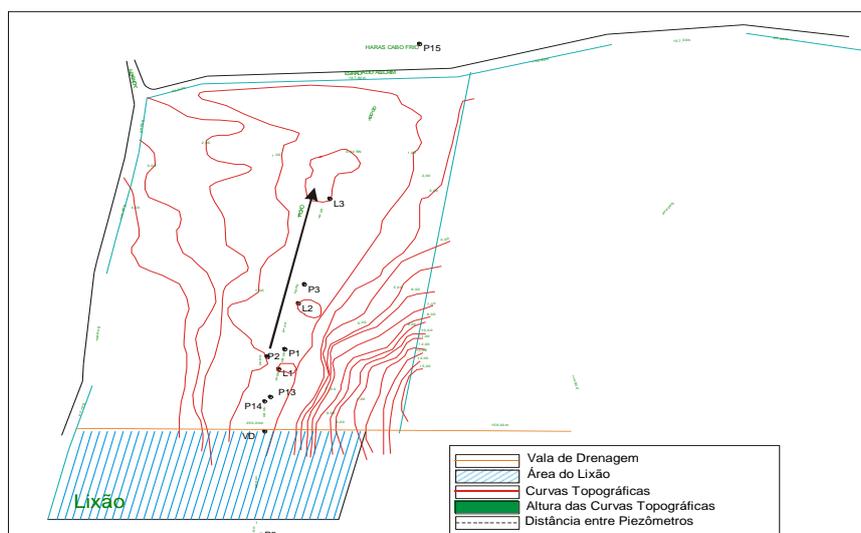
Figura 27. Localização dos pontos de amostragem.
(LIMA, 2003)

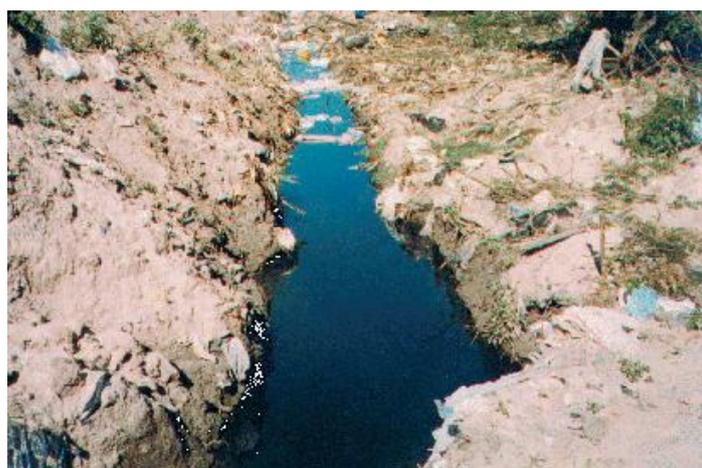
Os piezômetros foram instalados em furos efetuados à trado (Lima, 2003), e foram construídos dentro dos parâmetros preconizados pela ABNT, NBR 13895 "Construção de poços de monitoramento e amostragem". Somente em 6 dos 14 furos apareceu água. A **figura 27** apresenta a localização dos piezômetros (P1, P2, P3, P12, P13, P14), da vala de drenagem (VD), das 3 lagoas (L1, L2 e L3) e um poço tipo cacimba (PC15), identificado no Haras Cabo Frio, a 420 m da vala de drenagem, todos à jusante da área. O piezômetro P8 está à montante do lixão. A vala de drenagem recebia o lixiviado, conforme se observa na **figura 28**.

Figura 28. Vala de drenagem.
(LIMA, 2003)

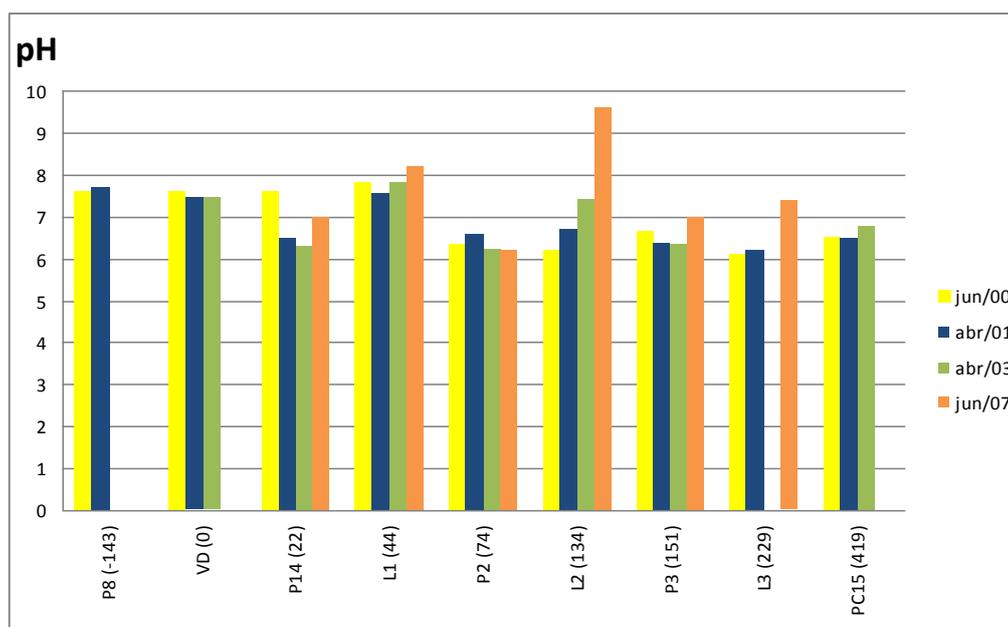
A **figura 29** apresenta a variação do pH nos pontos de monitoramento ao longo dos anos de pesquisa. Verifica-se que o piezômetro 14 (P14) tem valor mais próximo do lixiviado (VD), enquanto P2 e P3 estão com valores mais próximos do PC15, e com os valores medidos (6,63 e 6,91) dos poços de cacimba instalados na região (**tabela 9**). A lagoa superficial L1 está apresentando valor mais elevado, enquanto que os valores de pH para junho de 2007 são maiores que os valores dos anos anteriores, neste mesmo período, o que pode indicar um aumento na contaminação das águas devido à presença de lixiviado do lixão. SOUTO e POVINELLI (2007), em pesquisa realizada com lixiviados de vários locais de disposição de resíduos no Brasil indicam valores de pH acima de 7,2 (em 78% das medidas), indicando um pH alcalino.

Figura 29. Potencial Hidrogeniônico (pH).
 (Fonte: RITTER *et al.*, 2010)

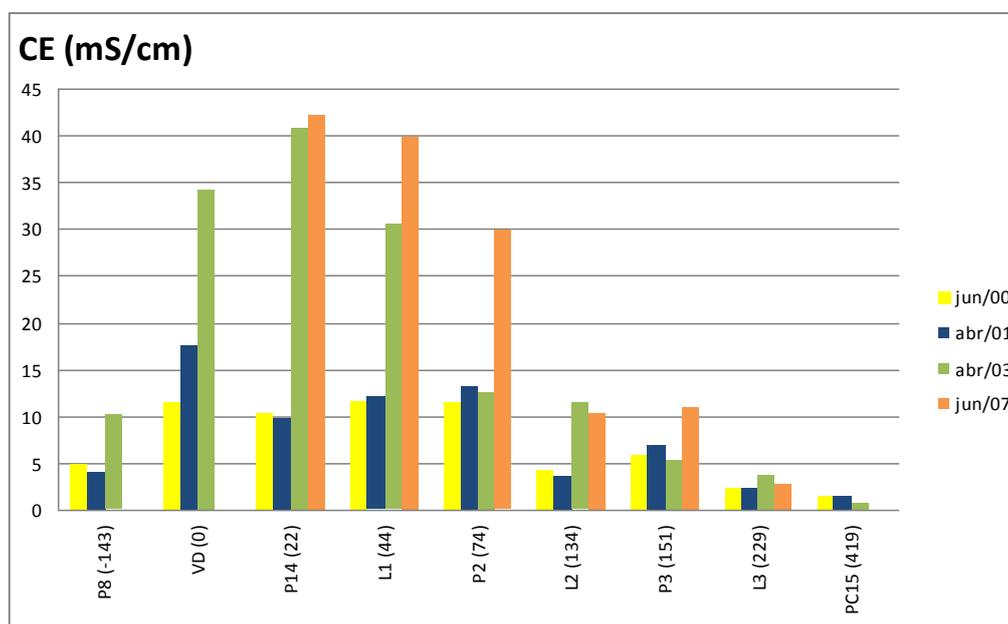
A condutividade elétrica (CE) é definida como a medida da habilidade da água de conduzir uma corrente elétrica. Esta habilidade depende da presença de íons (na sua concentração total, mobilidade e valência) e na temperatura de medição. A **figura 30** apresenta a variação da CE nos pontos de monitoramento. Nos pontos próximos à vala de drenagem (VD), podem-se verificar valores elevadíssimos de CE, especialmente nas campanhas de 2003 e 2007. Valores típicos de lixiviado segundo Souto e Povi-

nelli (2007) variaram de 3000 a 10.000 uS/cm em 44% dos aterros pesquisados, de 10.000 a 18.000 uS/cm em 33% e acima deste valor até 25.000 uS/cm em 22% deles. As medidas no lixiviado de São Pedro da Aldeia indicaram valores até próximo de 35.000 uS/cm. Uma observação importante a ser considerada é que a partir de outubro de 1999 a prefeitura do município passou a vazar cerca de 20 t/dia de algas marinhas provenientes da laguna de Araruama e de 10 t/dia de sedimentos derivados das salinas do município, o que potencializa a característica salina da região. Tanto os piezômetros P14 e P2 (medida de 2007) como a lagoa L1 indicam as conseqüências do impacto desta disposição de resíduos. Ocorre um decaimento nas concentrações somente nos pontos mais a jusante, porém indicando ainda altos valores para as águas subterrâneas, especialmente na medida de 2007, para o piezômetro P3 a 150 m de distância, mostrando que possivelmente o processo de contaminação está avançando, não se observando uma atenuação. Nas águas superficiais mais a jusante não ocorreu mudança considerável, diminuindo sensivelmente o nível medido anteriormente; no entanto, em L2 a CE medida pode ser considerada alta.

Figura 30. Condutividade Elétrica (CE)
(Fonte: RITTER *et al.*, 2010)

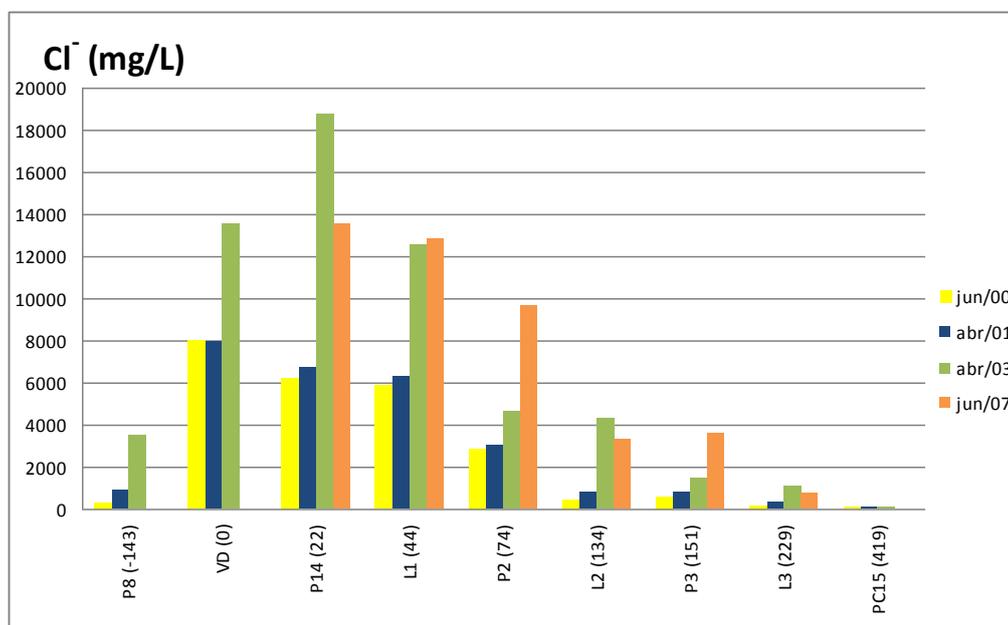
A **figura 31** apresenta a variação do Cl⁻. O cloreto é um dos melhores indicadores da contaminação por lixiviado. Assim como a condutividade elétrica, as análises de cloreto apresentaram elevados valores de concentração no lixiviado da vala de dre-

nagem, pois o menor valor determinado foi de cerca de 8000 mg/L, em 2000/2001 indo para quase 14000 mg/L em 2003. Souto e Povinelli (2007) verificaram que 72% dos aterros tem cloreto até 3000 mg/L. Sendo assim as concentrações de São Pedro da Aldeia são totalmente fora de padrão normal. A concentração de cloreto na lagoa de Araruama é de 41.100mg/L, maior do que a salinidade do mar (cerca de 35000 mg/L). Sendo assim, considerando a disposição dos sedimentos da lagoa no lixão e a condição local, os valores são excepcionais. Verifica-se, conseqüentemente, um elevado grau de contaminação das águas subterrâneas próximas ao lixão (P14), pois as os valores das medições triplicaram em 2003 quando relacionadas com as de 2000 e 2001, indicando o aumento da contaminação. As medições de 2007 nos 3 piezômetros indicam o avanço do processo da contaminação; ressalta-se ainda que a concentração no piezômetro P3 é cerca de 5 vezes a concentração de referência do local, Pau Ferro, (**tabela 1**), que é elevada. Somente o poço de cacimba, distante mais de 400 m, indicou nas medições até 2003 que a pluma de contaminação não havia chegado até lá; porém, em 2007 esse poço não foi localizado. As águas superficiais das lagoas existentes indicam um decaimento somente a partir de 200 m, mas mantém valores da ordem de 500 mg/L em 2007.

Figura 31 – Cloreto (Cl-)
 (Fonte: RITTER et al., 2010)

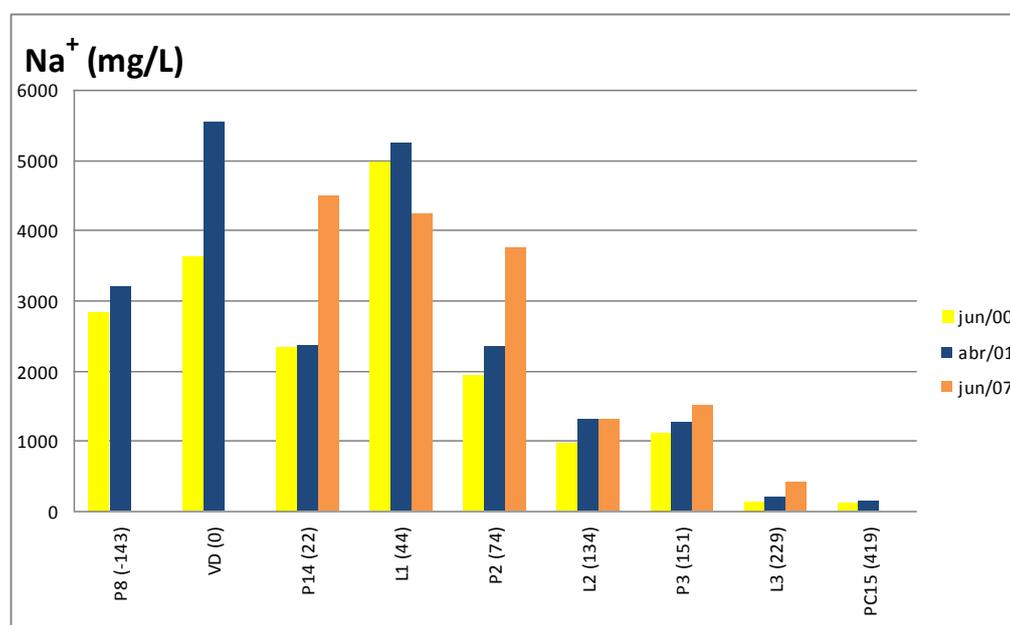
A **figura 32** apresenta a variação de Na^+ nos pontos de monitoramento ao longo dos anos não tendo sido, no entanto, monitorado por Salles (2003). O valor de sódio medido para o lixiviado em 2001 (5500 mg/L) está significativamente superior ao valor médio de cerca de 3000 mg/L (RITTER *et al*, 2003) do Aterro de Gramacho, junto a baía de Guanabara, que atende a cidade do Rio de Janeiro. Souto e Povinelli (2007) não indicaram valores para sódio. Porém, possivelmente esta presença de Na pode estar ligada à disposição de algas. Os valores registrados nos pontos P14 e P2 em 2007 acompanham as observações anteriores, indicando o avanço da contaminação.

Figura 32. Sódio (Na^+)
(Fonte: RITTER *et al.*, 2010)
