COLETÂNEA EM SANEAMENTO AMBIENTAL**SÉRIE TEMÁTICA
RESÍDUOS SÓLIDOS E GEOTECNIA AMBIENTAL
VOLUME 2**

**CONTAMINAÇÃO DE SOLO POR DISPOSIÇÃO DE
RESÍDUOS URBANOS: ESTUDO DE CASOS**

70 p. (**Série Temática: Resíduos Sólidos e Geotecnia Ambiental - Volume 2**)

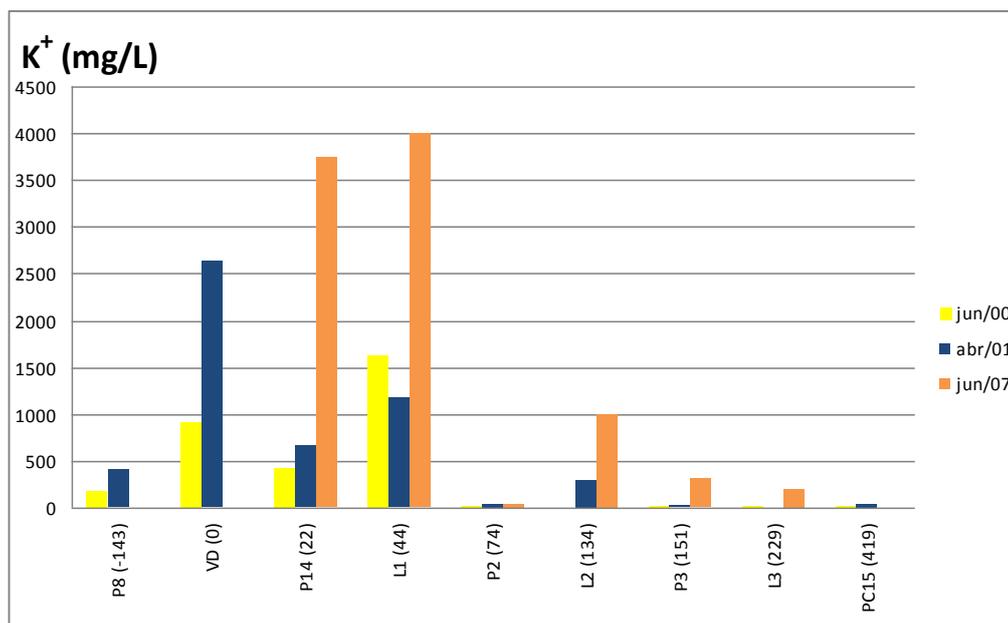
A **figura 33** apresenta a variação de K^+ nos pontos de monitoramento ao longo dos anos, não tendo sido monitorado por Salles (2003). Neste íon verifica-se claramente o aumento da contaminação em todos os pontos monitorados, na campanha de 2007, pois os valores medidos superam em muitos os valores dos monitoramentos dos anos anteriores. Verifica-se ainda indicação de potássio em P3 e LJ 14, acompanhando o avanço de cloreto e sódio. Comparando novamente os valores de potássio do lixiviado do lixão de São Pedro da Aldeia com os valores do aterro de Gramacho (cerca 1700 mg/L), o valor registrado nesta pesquisa é superior.

Figura 33. Potássio (K+)
(Fonte: RITTER *et al.*, 2010)

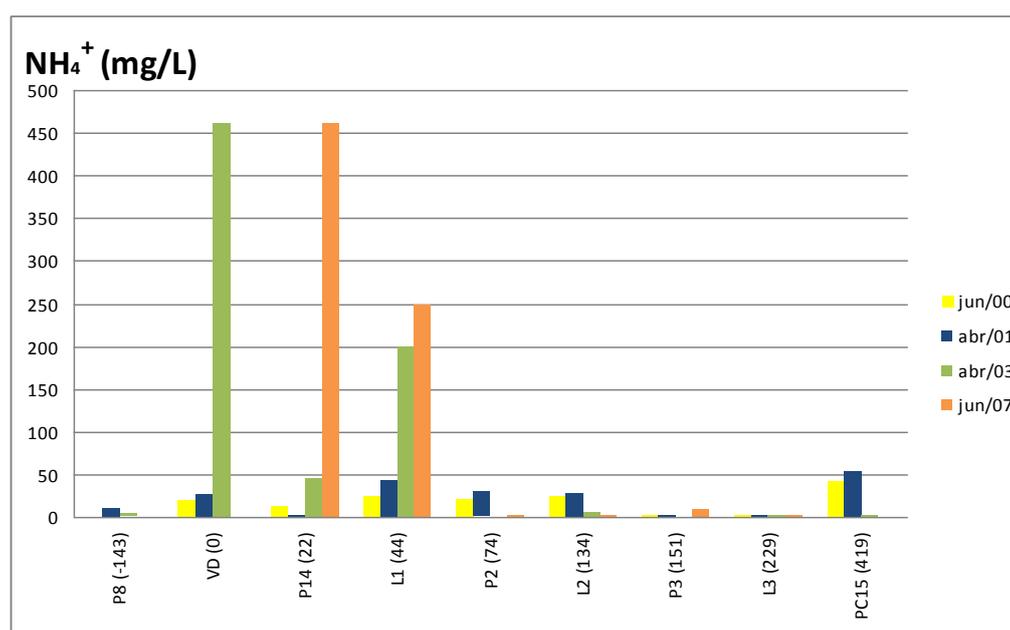
A **figura 34** apresenta a variação de nitrogênio amoniacal. O valor máximo de 450 mg/L medido no lixiviado, em 2003, está dentro da faixa de observação de 0 a 600 mg/L, registrado por SOUTO e POVINELLI (2007) em 31% dos aterros pesquisados. Os valores apresentados por LEAL (2003), nos pontos de maior contaminação (VD, P14 e L1), mais próximo ao limite do lixão, são muito inferiores aos valores de 2007. Este fato pode estar relacionado a algum problema na coleta ou nas análises de laboratório. Evidencia-se ainda um comportamento diferenciado do nitrogênio amoniacal em relação aos demais íons referente ao avanço da pluma de contaminação, pois o valor indicado em 2007 no piezômetro P14, situada a 22 m de distância da fonte de contaminação, é extremamente alto (cerca de 450 mg/L), e os valores a partir do piezômetro P2 são muito baixos. As medidas em 2001 indicam tanto para P2 como para L2 cerca de 20 mg/l, ou seja, na área de influência do lixão, o íon NH_4^+ apresenta concentrações expressivas para um íon que normalmente não faz parte dos íons maiores da água, porém, sempre presente de forma significativa em lixiviados (DEUTSCH, 1997 e CHRISTENSEN *et al*, 2001). A resolução CONAMA 357/05 (CONAMA, 2005) determina para água - Classe 1 o limite de 2,0 mg/L para pH entre 7,5 e 8,0 e 20 mg/L para lançamento de efluentes. O nitrogênio amoniacal pode ter um comportamento reativo sendo sorvido pelo solo, ocorrendo assim o seu retardamento (RITTER & CAMPOS, 2006; FERREIRA *et a.l*, 2007; LINS, 2008), o que justificaria o não apare-

cimento nos demais piezômetros. Observa-se ainda que as medidas do poço de cacimba realizadas em 2000 e 2001 mostram valores mais altos do que os detectados no lixiviado (VD) naquela data, indicando possivelmente outra causa desta contaminação. Uma possibilidade é que este poço de cacimba, situado num haras, tenha tido como causa da contaminação os excrementos de cavalos. A medida de água superficial (L1) também indica valor significativo.

Figura 34. Nitrogênio Amoniacal (NH4+).
(Fonte: RITTER *et al.*, 2010)
